**RAPORT AUTOTESTO.PL**

Raport: **(637870044/2025)**  
Raport wykonał: **(kod eksperta)1699**  
Data sporządzenia raportu: **22.08.2025**  
Pakiet: **Standard**

| Marka | Opel |
| Model | Corsa |

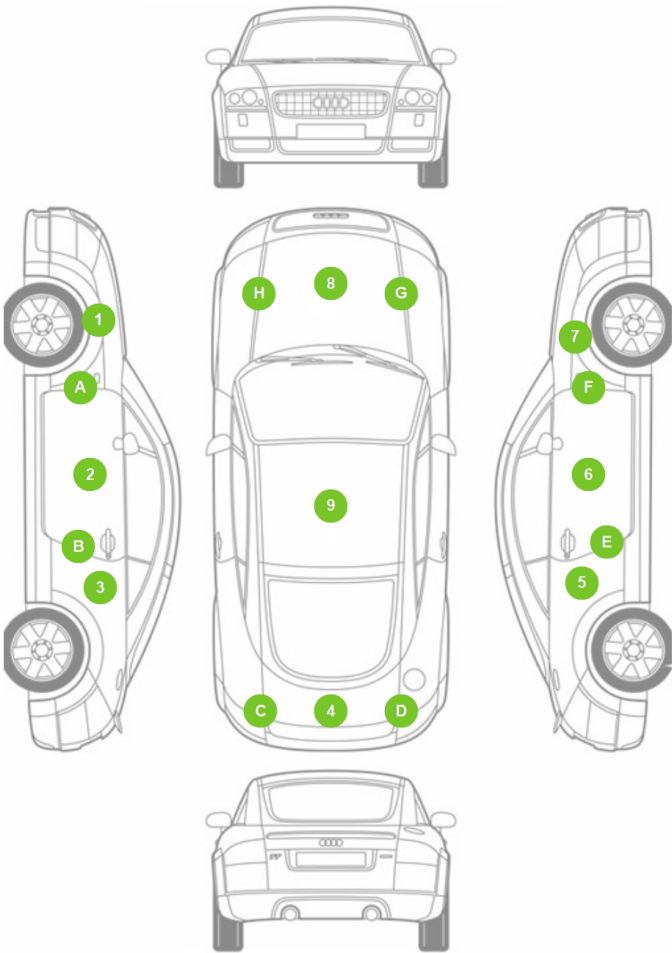
Badanie lakieru zostało wykonane za pomocą urządzenia diagnostycznego GI-Pro. Przed pomiarem urządzenie diagnostyczne zostało skalibrowane. Pomiar lakieru nie wykazał zawyżonych wartości. Grubość powłoki lakierowej waha się w granicach 60-80 mikrometrów. Na pojeździe widoczne są mankamenty w postaci drobnych zarysowań i powstałych w wyniku użytkowania pojazdu. Nadwozie podczas oględzin zanieczyszczone w stopniu uniemożliwiającym pełną weryfikację powłoki lakierniczej. Pomiar grubości powłoki lakierniczej na słupkach A, B i C nie wykazał nieprawidłowości. Pomiar szczelin pojazdu nie wykazał nieprawidłowości. Sporządzono zdjęcia dokumentujące stan karoserii w dniu oględzin.
