**RAPORT AUTOTESTO.PL**

Raport: **(190059969/2024)**  
Raport wykonał: **(kod eksperta)890**  
Data sporządzenia raportu: **08.02.2024**  
Pakiet: **Standard**

| Marka | Volkswagen |
| Model | Arteon |

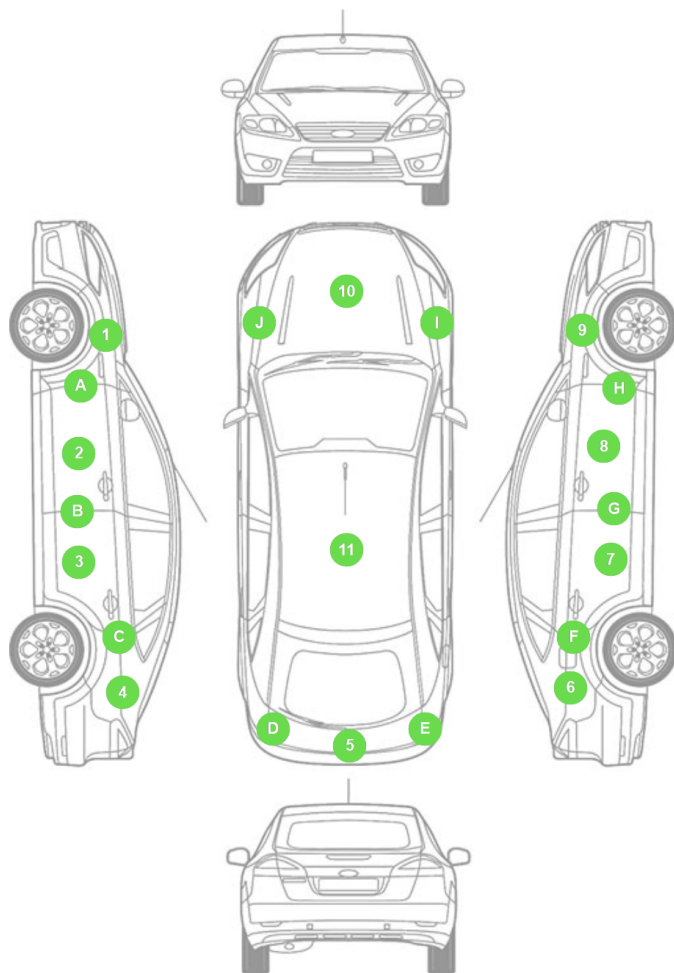
| Punkt | Zakres<br>[µm] |
|---|---|
| 6 | pow. 750 |
| 10 | pow. 750 |

Auto bardzo brudne w momencie oględzin, mokre - brak możliwości dokładnej weryfikacji stanu lakieru i karoserii. Samochód na pierwszy rzut oka w stanie bardzo dobrym, bez istotnych uszkodzeń, bez zauważalnych różnic w odcieniach lakieru pomiędzy elementami, bez korozji, minimalne odpryski, płytkie rysy. Poza tym bez widocznych wad. Dokładne pomiary warstwy lakierniczej wykazały fabryczne wartości grubości lakieru na całym samochodzie, poza maską silnika i błotnikiem prawym tylnym (miejscowo naprawiane przy użyciu podkładu szpachlowego). Również lakier na wnękach, słupkach i elementach konstrukcyjnych komory silnikowej - oryginalny. Widoczne ślady demontażu drzwi kierowcy. Szerokość szczeliny pomiędzy elementami też bez zarzutu. Karoseria ocynkowana, lakier metalizowany.
