O P I N I A T E C H N I C Z N A

Zadanie: Określenie wartości rynkowej pojazdu

Rodzaj pojazdu:	**Samochód terenowy**	VIN:	**W D C 1 6 7 1 1 9 1 A 1 0 4 6 5 5**
Marka:	**MERCEDES-BENZ**	Nr rejestracyjny:	**BI297CS**
Model pojazdu:	**GLE 300 d MR`18 E6d V167**	Nr Info-Ekspert:	**022-10524**
Wersja:	**4Matic**	Rok produkcji:	**2019**

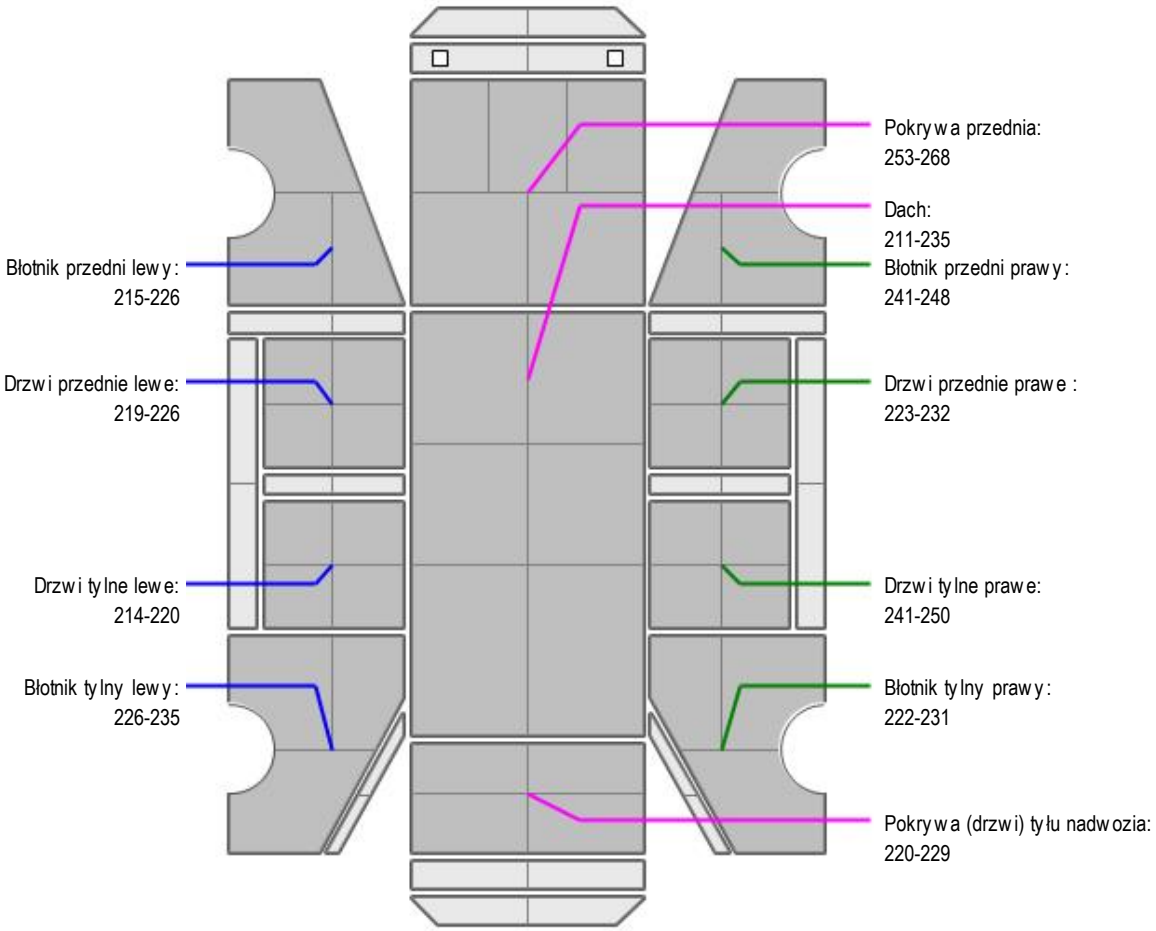
NADWOZIE – Opis powłoki lakierowej

L.p.	Nazwa elementu	L / P	Grubość powłoki [µm]	Opis
1	Pokrywa przednia		253-268

2	Dach		211-235	
3	Błotnik przedni	L	215-226	
4	Drzwi przednie	L	219-226	
5	Drzwi tylne	L	214-220	
6	Błotnik tylny	L	226-235	
7	Błotnik przedni	P	241-248	
8	Drzwi przednie	P	223-232	
9	Drzwi tylne	P	241-250	
10	Błotnik tylny	P	222-231	
11	Pokrywa (drzwi) tyłu nadwozia		220-229
